Progress Report: November 1, 2013 to November 30, 2013

USAID and the Government of Vietnam continued implementing the Environmental Remediation of Dioxin Contamination at Danang Airport Project launched in August 2012.

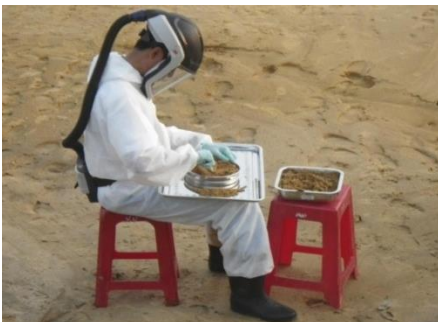
Confirmation soil sampling (Photo: CDM Smith)

USAID contractors continued extensive monitoring, inspection, and testing of environmental media, equipment and construction materials to ensure no contamination leaves the Project area and that construction activities meet design specifications. This included collecting confirmation soil samples from the bottom of the former Storage Area after additional soil excavation was completed. These sample results will determine whether more excavation is required.

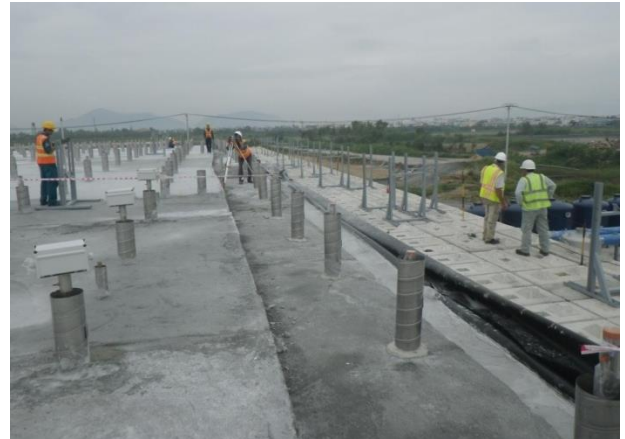
Concrete cap on containment structure (Photo: CDM Smith)

USAID contractors completed installation of the first layer of the light-weight concrete cap on top of the containment structure, and began installing the second layer of the cap. The concrete cap will insulate the containment structure during heating, as well as prevent rainwater from infiltrating and vapors from leaving the structure.

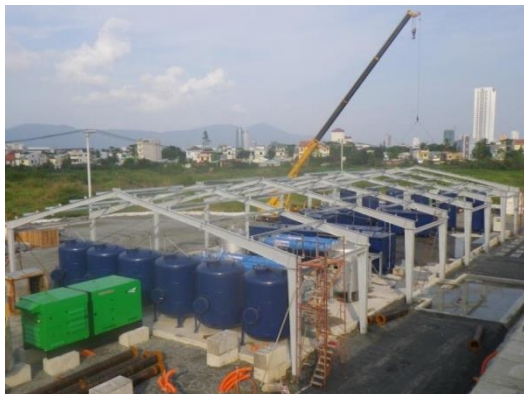
Liquid/vapor treatment plant construction

Contractors continued construction of the liquid and vapor treatment system at the north end of the containment structure. The foundation has been completed, and the treatment system components, including the granular activated carbon (GAC) vessels, are being assembled and installed.

The treatment system will capture any contaminants in the liquid and vapor released from the *in-pile thermal desorption* (IPTD) containment structure that are not destroyed in the pile during heating. Most of the dioxin will be destroyed within the containment structure.

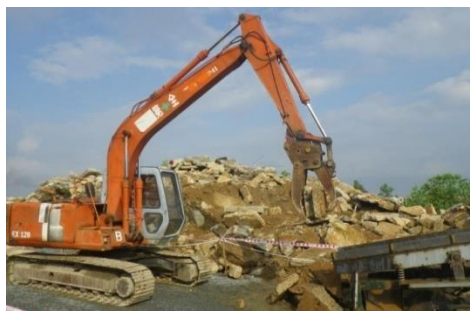
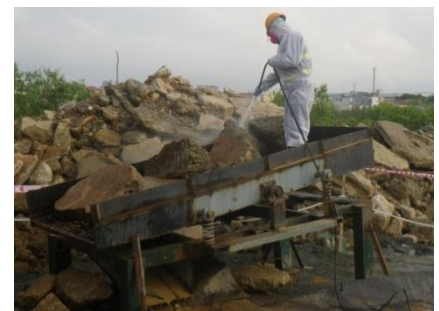
Cleaning and preparing concrete for crushing

Contractors also began cleaning the concrete cap removed from the former Mixing and Loading Area. This cap was the interim containment measure installed by the Government of Vietnam's Office 33 with Ford Foundation funding before remediation efforts were underway. The concrete will be cleaned, crushed, and tested to ensure no contamination remains. Then the material will be available for potential reuse on the Danang Airport property.

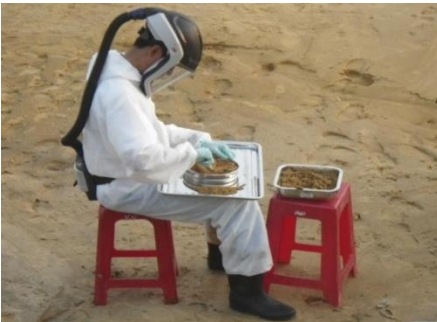
Các nhà thầu của USAID tiếp tục quan trắc, kiểm tra và thử nghiệm rộng rãi nhằm đảm bảo chất nhiễm bẩn không thoát ra khỏi khu vực dự án, và các hoạt động thi công đáp ứng tiêu chí thiết kế. Việc này bao gồm lấy mẫu đất xác nhận từ lớp đáy của Khu vực Lưu trữ trước đây sau khi công việc đào xúc phần đất bổ sung đã được hoàn thành. Kết quả phân tích của các mẫu này sẽ xác định liệu cần phải đào xúc thêm đất để xử lý hay không.

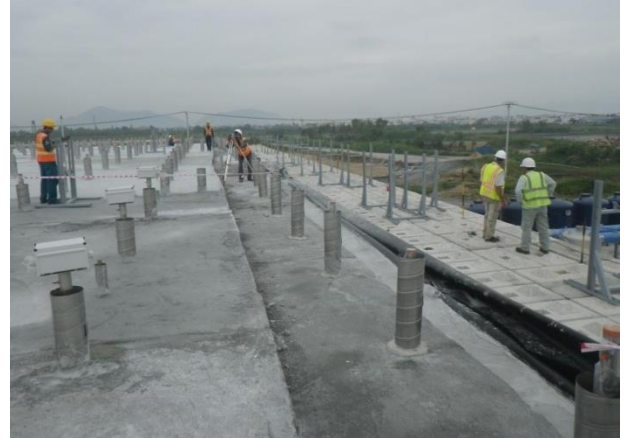
Lớp phủ bê tông trên mố xử lý

Các nhà thầu của USAID đã hoàn tất việc lắp đặt lớp phủ bê tông nhẹ đầu tiên trên nóc của mố xử lý, và đã bắt đầu lắp đặt lớp phủ thứ hai. Lớp phủ bê tông này sẽ giúp cách nhiệt cho mố xử lý trong thời gian nung nóng, cũng như ngăn chặn nước mưa ngấm vào và hơi nước thoát ra khỏi mố xử lý.

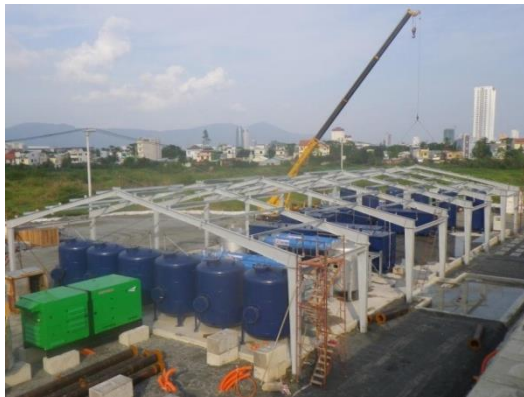
Lắp đặt hệ thống xử lý chất lỏng và hơi

Các nhà thầu tiếp tục thi công hệ thống xử lý chất lỏng và hơi ở đầu bắc của kết cấu xử lý. Phần nền đã được hoàn tất, các hạng mục thuộc hệ thống xử lý, kể cả các bể carbon hoạt tính thể hạt (*granular activated carbon – GAC*), đang được ráp và lắp đặt.

Hệ thống xử lý sẽ thu gom bất kỳ chất nhiễm bẩn nào trong chất lỏng và hơi xả ra từ kết cấu xử lý khử hấp thu nhiệt trong mố (*in-pile thermal desorption – IPTD*) mà chưa bị phân hủy trong quá trình nung nóng mố. Phần lớn lượng dioxin sẽ bị phá hủy trong mố xử lý.

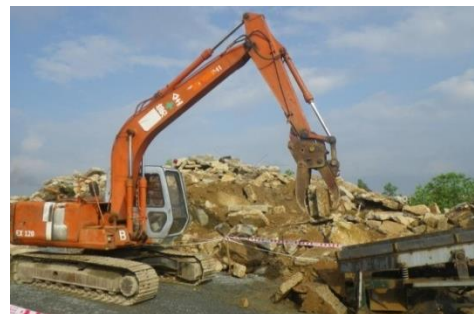
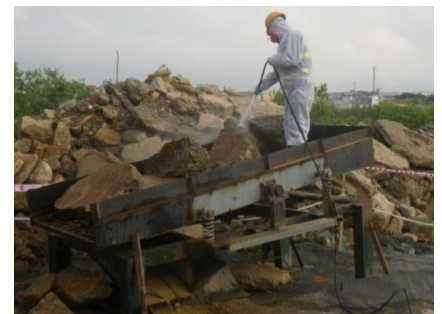
Làm sạch và chuẩn bị nghiền bê tông

Các nhà thầu cũng đã bắt đầu làm sạch lớp bê tông được dỡ ra từ Khu vực Pha trộn và Chuyển tải trước đây. Lớp phủ này là biện pháp ngăn chặn tạm

thời do Văn phòng 33 của Chính phủ Việt Nam cùng với Quỹ Ford thực hiện trước khi tiến hành hoạt động xử lý. Lớp bê tông này đang được làm sạch, nghiền rồi thử nghiệm nhằm đảm bảo không còn các chất nhiễm bẩn. Sau đó, vật liệu này có thể được sử dụng lại trong khu vực Sân bay Đà Nẵng.
