Vietnam: Environmental Remediation of Dioxin Contamination at Danang Airport

Progress Report: April 1, 2013, to April 30, 2013

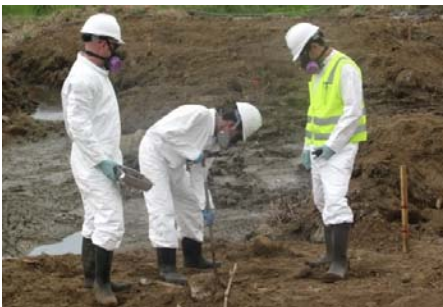
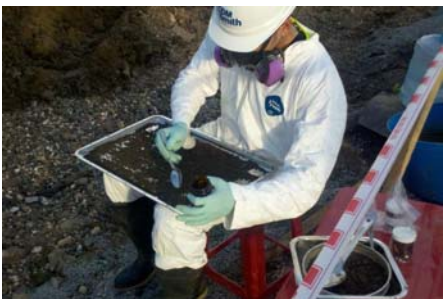
Confirmation soil sampling (Photos: CDM Smith)

USAID contractors continued extensive monitoring, inspection, and testing to ensure no contamination leaves the project area and construction activities meet design specifications. In addition, confirmation soil samples were collected from the excavation limits of the south eastern wetland to ensure all contamination has been removed.

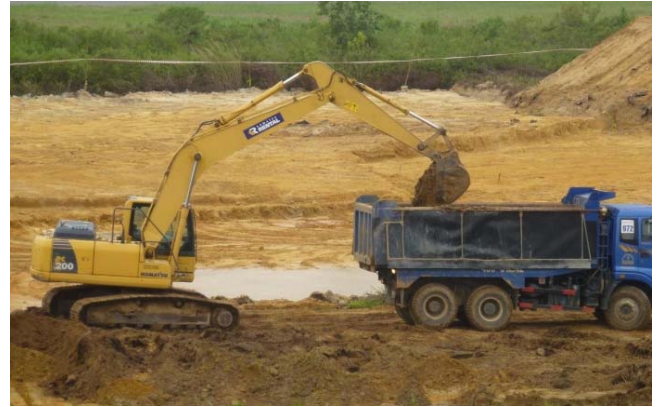
Contaminated soil excavation in the storage area
(Photo: USAID)

During the month of April, USAID contractors continued excavation of contaminated soil and sediment from the former storage areas and southern wetlands. As of April 30, 2013, approximately 21,500 cubic meters of contaminated soil and sediment have been excavated. This material is being safely stockpiled on site while the containment structure is being finished.

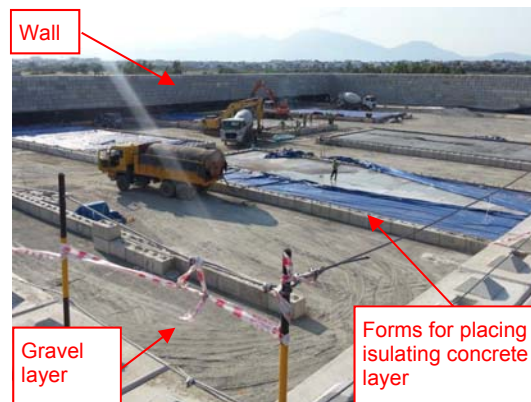
Foundation of the pile containment structure
(Photo: CDM Smith)

USAID contractors also continue building the walls and foundation (floor) of the containment structure. The foundation will consist of several layers of different materials to prevent any water from draining out or entering into the treatment system once operational. A very strong, thick plastic liner is at the bottom of the foundation, covered with a thick gravel layer, and insulating concrete is now being placed on top of the gravel.

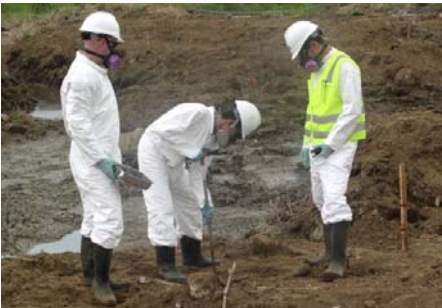
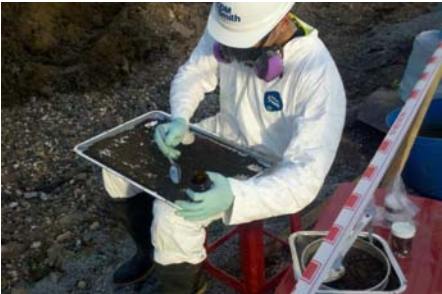
Lấy mẫu đất xác nhận (Ảnh: CDM Smith)

Các nhà thầu của USAID tiếp tục quan trắc, kiểm tra và thử nghiệm rộng rãi nhằm đảm bảo chất nhiễm bẩn không thoát ra khỏi khu vực dự án, và các hoạt động thi công đáp ứng tiêu chí thiết kế. Ngoài ra, Dự án đã lấy mẫu đất xác nhận từ các ranh giới đào xúc nhằm đảm bảo đã mang đi hết chất nhiễm bẩn.

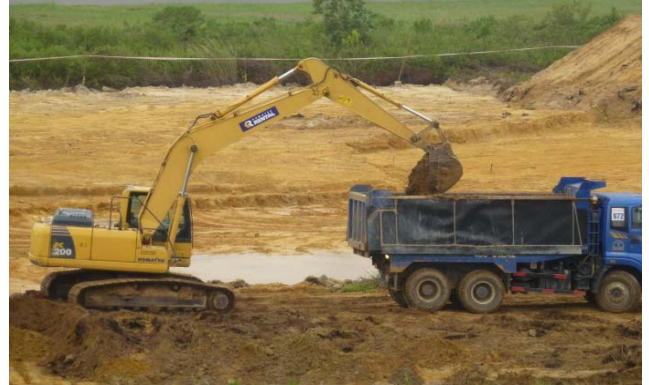
Đào xúc đất nhiễm bẩn trong khu vực lưu trữ

Trong tháng 4, các nhà thầu của USAID tiếp tục đào xúc đất và bùn nhiễm bẩn từ khu vực lưu trữ trước đây và vùng đất ngập phía nam. Tính đến ngày 30 tháng 4 năm 2013, khoảng 21.500 mét

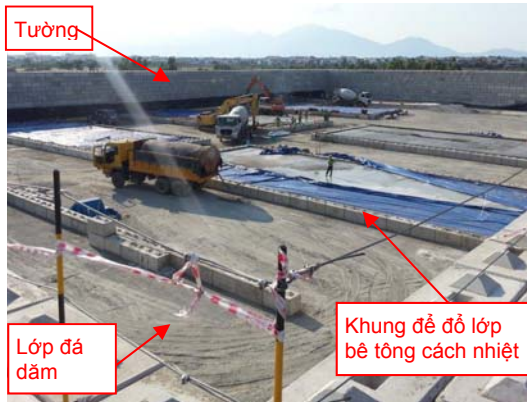
Nền móng của kết cấu móng

Các nhà thầu của USAID cũng tiếp tục thi công tường và nền móng (sàn) của kết cấu móng. Nền móng sẽ bao gồm nhiều lớp được làm từ những vật liệu khác nhau nhằm ngăn nước bên trong rỉ ra hoặc nước bên ngoài thấm vào hệ thống xử lý khi vận hành. Một lớp nhựa lót rất dai, dày ở đáy nền móng, được phủ bằng một lớp đá dăm, và bê tông cách nhiệt hiện đang được đặt bên trên lớp đá dăm.
