# Vietnam: Environmental Remediation of Dioxin Contamination at Danang Airport

## Progress Report: December 1, 2012 to December 31, 2012

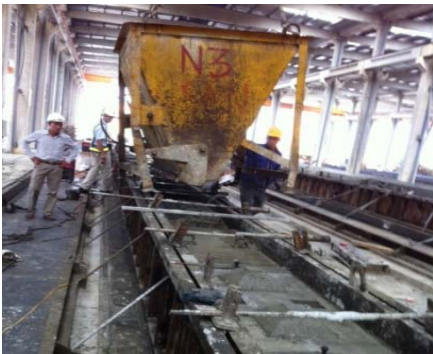
The pile containment structure will be built out of concrete masonry unit (CMU) blocks manufactured in Danang. Thus far, USAID contractors have made 1,700 CMU blocks. An estimated 33,000 CMU blocks will be needed to build the pile containment structure.

Pouring CMU blocks into molds (Photo: CDM Smith)

Testing included quality control concrete slump tests of the concrete masonry unit (CMU) blocks (see side panel) to determine the compressive strength of the blocks, and testing of the compacted fill material (sand cone testing) to determine the density of the pile structure foundation.

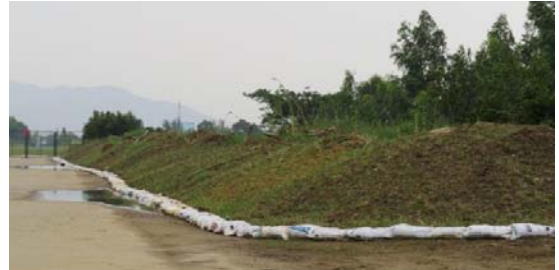
To make a solid foundation for the pile containment structure, some clean topsoil, vegetation, and other soils that were not suitable for the foundation were removed and stockpiled on site. These materials will be allowed to compost and then be reused for site restoration after the remediation

Stockpile of approximately 250 m<sup>3</sup> of clean topsoil material being composted (Photo: CDM Smith)

is completed. Composting this clean material for future reuse at the site reduces waste, saves energy, and promotes sustainable remediation.

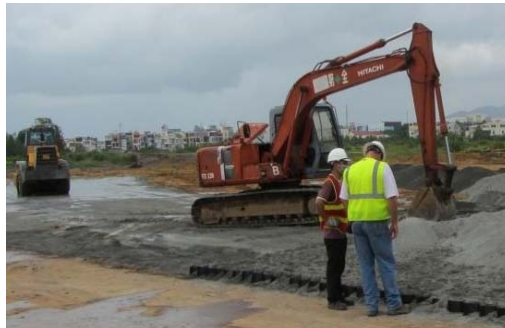
Approximately 1,820 m<sup>3</sup> of clean, structural fill material was imported, leveled, and compacted to establish a solid foundation on which to build the pile containment structure.

Importing clean, structural fill material (Photo: CDM Smith)

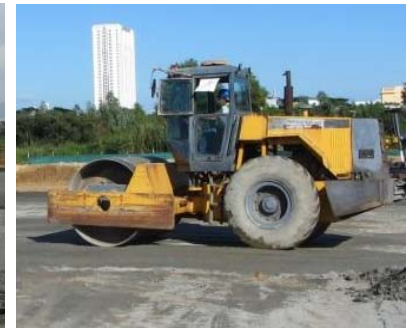
Compacting fill material (Photo: CDM Smith)

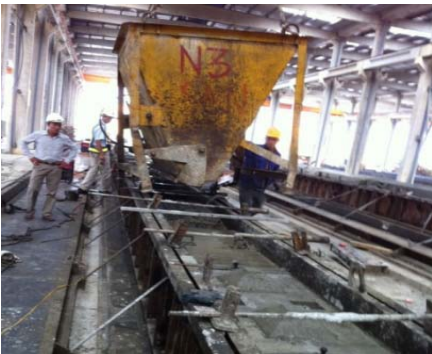
Kết cấu chứa mố xử lý sẽ được thi công bằng các khối bê tông được sản xuất tại Đà Nẵng. Cho đến nay, các nhà thầu của USAID đã sản xuất được 1.700 khối. Dự kiến sẽ cần đến 33.000 khối để thi công kết cấu chứa mố xử lý.

Đổ khối bê tông vào khuôn (Ảnh: CDM Smith)

Thử nghiệm bao gồm kiểm tra độ lún của bê tông khi kiểm soát chất lượng của các khối bê tông (xem biển bên cạnh) nhằm xác định cường độ chịu nén của các khối bê tông, và kiểm tra vật liệu lấp đã đầm nén (xác định dung trọng hiện trường bằng phương pháp rót cát) để định độ chặt của nền kết cấu mố.

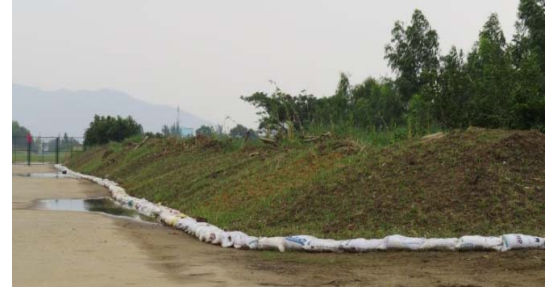
Nhằm tạo nền nền móng vững chắc cho kết cấu chứa mố xử lý, lớp đất bề mặt sạch, thảm thực vật và các chất liệu khác không phù hợp để làm nền đã được đào khỏi vị trí xây dựng mố và tập kết trên công trường. Các chất liệu này được ủ để thành phân hữu cơ, sau này sẽ được sử dụng để hoàn thổ sau khi việc xử lý đất ô nhiễm thực hiện xong. Việc ủ phân bằng các chất liệu sạch này để dùng trên công trường sau này giúp làm giảm chất thải, tiết kiệm năng lượng, và phát huy tính bền vững trong công tác xử lý.

Bãi tập kết chứa khoảng 250 m<sup>3</sup> chất liệu đất mặt sạch, đang được ủ làm phân hữu cơ (Ảnh: CDM Smith)

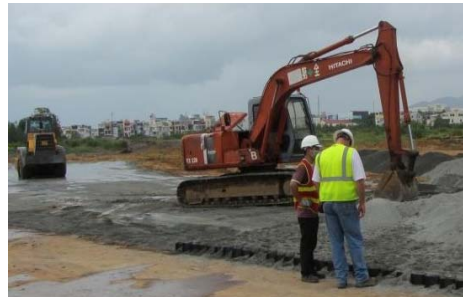
Khoảng 1.820 m<sup>3</sup> vật liệu lấp sạch đã được mang vào từ bên ngoài, san bằng rồi đầm nén nhằm tạo nền nền móng vững chắc, trên đó sẽ thi công kết cấu chứa mố xử lý.

Mang vật liệu lấp sạch vào công trường (Ảnh: CDM Smith)

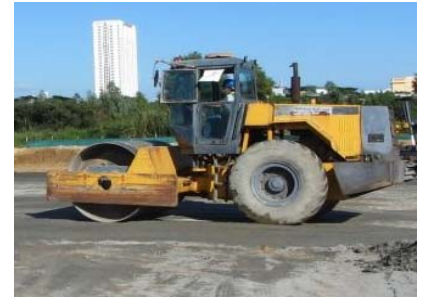
Đầm nén vật liệu lấp (Ảnh: CDM Smith)
